# 南宁轨道交通1号线盾构专线电缆管道修缮工程

## 施工图

<b>广西绿能电力勘察设计有限公司</b> GUANGXI LVNENG ELECTRIC POWER INVESTIGATION DESIGN CO.,LTD.			南宁轨道交通1号线 盾构专线电缆管道修缮工程		施工图设计阶段 综合部分
批准	审核	日期	校核	设计	比例
			石西站0#~大学路1#电缆井布置图及修复材料清单		
			图号	LN-P12142S-JX01-01

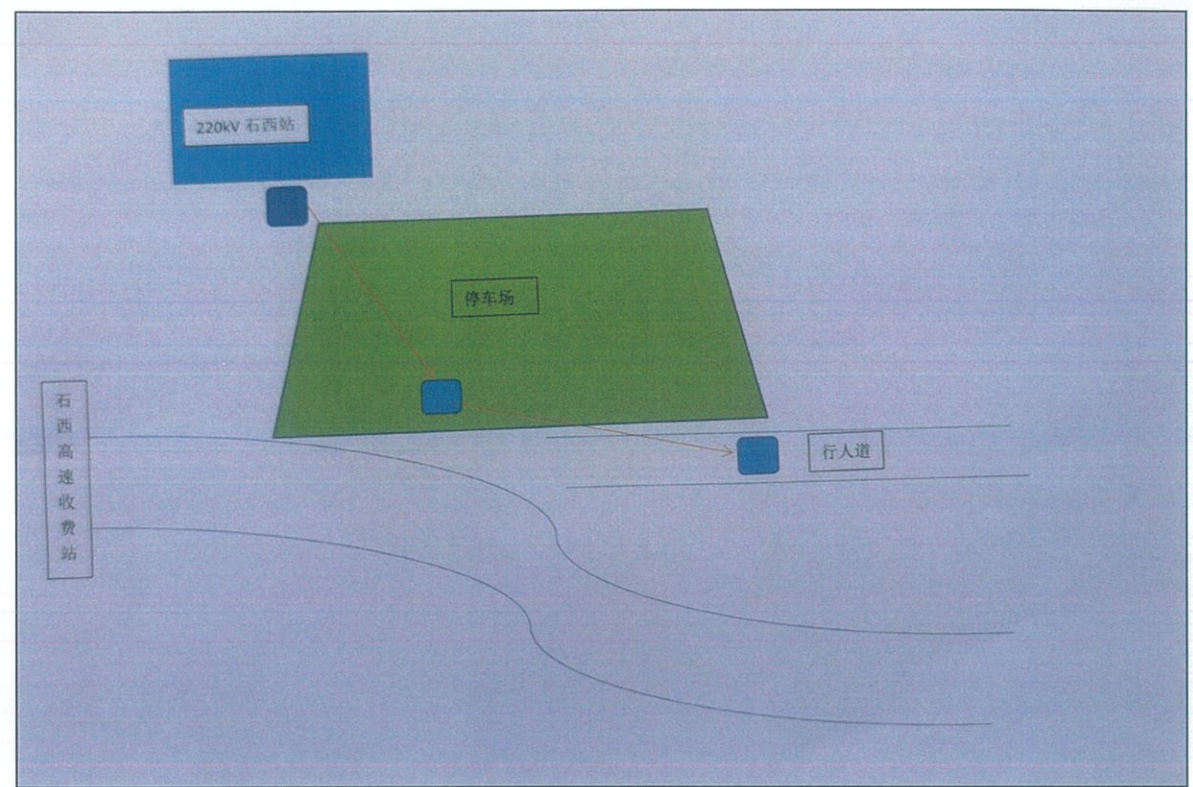
井路径图

说明:本次路径修复井有2座,均为2000x2000井。修复内容有:管道测量检查及疏通、清理井内垃圾等。勘察明细及工程量清单详见表格。

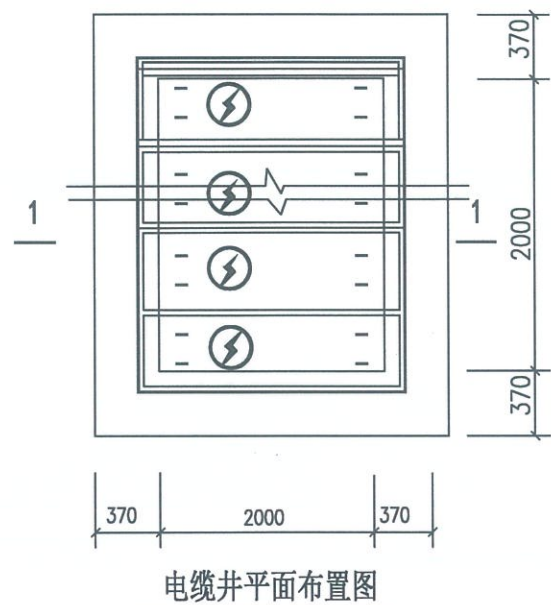
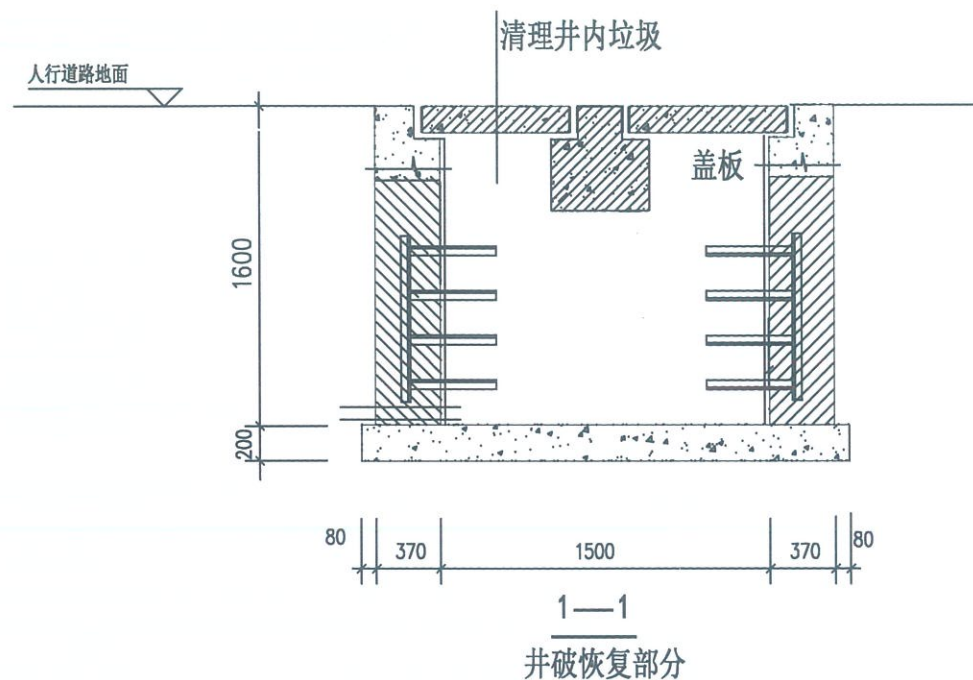
说明：本次路径修复井有2座，均为2000x2000井。修复内容有：管道测量检查及疏通、清理井内垃圾等。勘察明细及工程量清单详见表格。

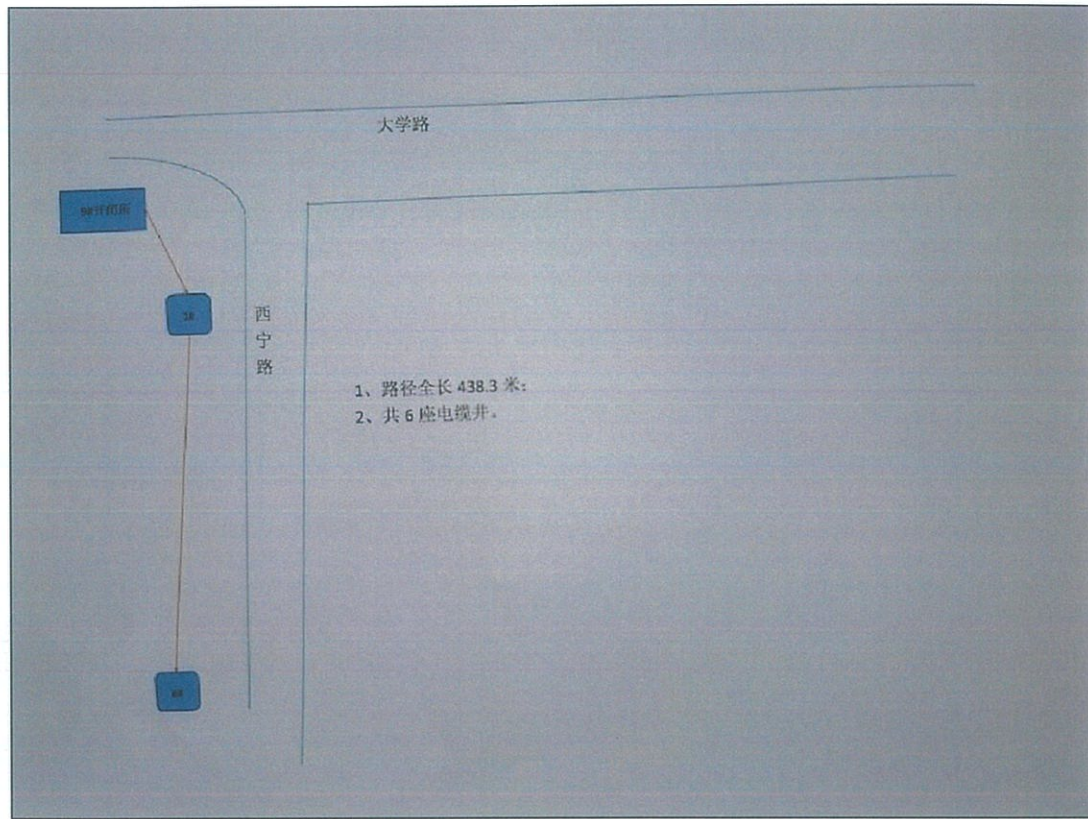
井路径图

说明: 本次路径修复井有 6 座, 均为 2000x2000 井。

破除及修复内容有: 破拆混凝土, 恢复 C25 混凝土; 井铁件除锈, 井铁件涂漆; 清理井内垃圾; 人行道拆除, 人行道恢复; 增加不锈钢路径名牌; 管道检测及疏通等。勘察明细及工程量清单详见表格。

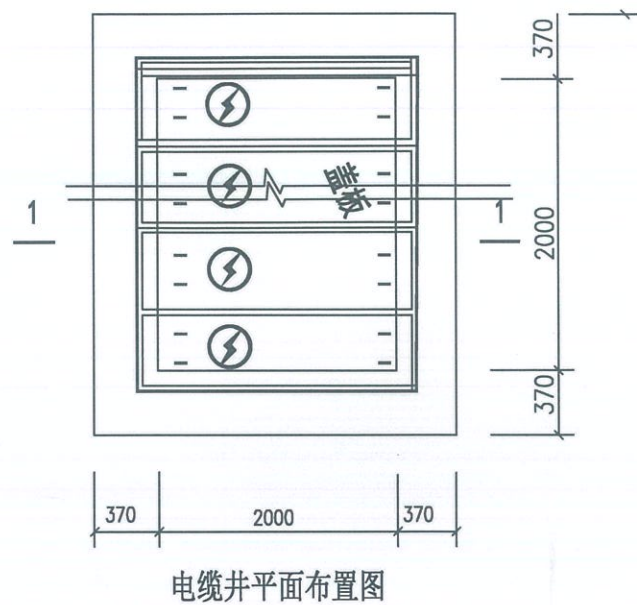
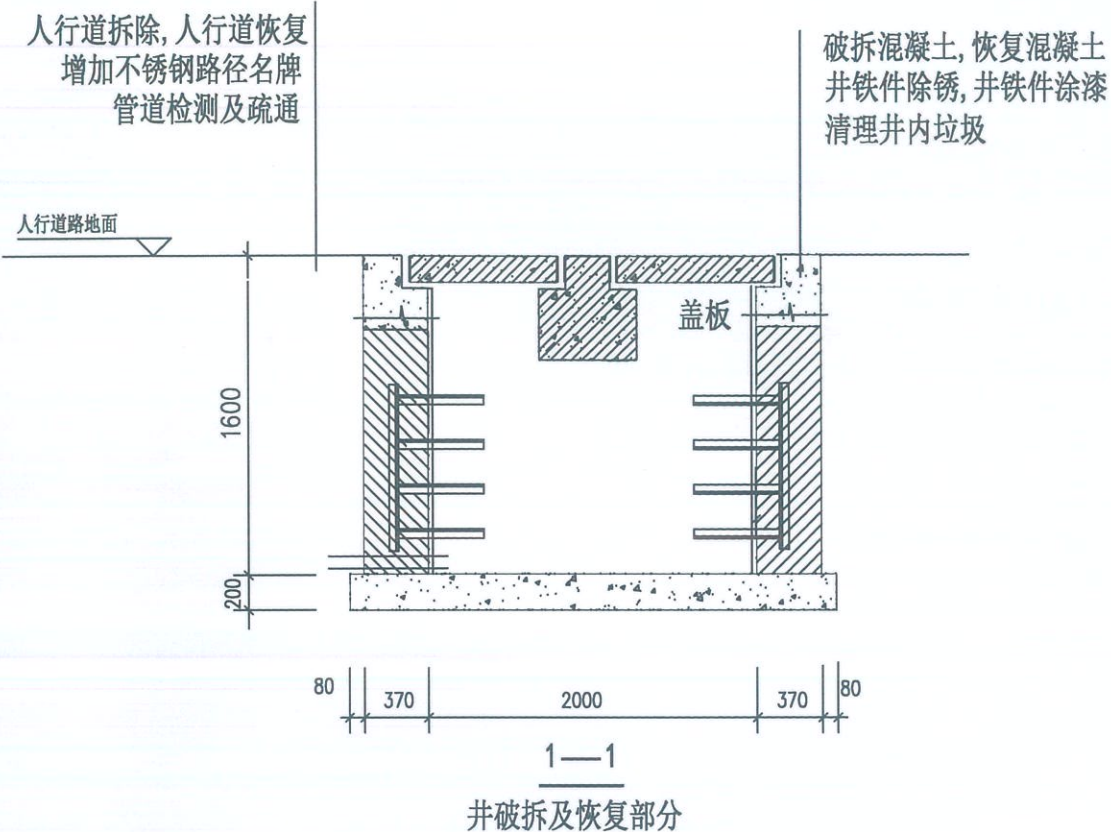
电缆井破除及修复内容	
审核

说明：本次路径修复井有6座，均为2000x2000井。  
 破除及修复内容有：破拆混凝土，恢复C25混凝土；井铁件除锈，井铁件涂漆；清理井内垃圾；人行道拆除，人行道恢复；增加不锈钢路径名牌；管道检测及疏通等。勘察明细及工程量清单详见表格。
